**À nos clients et utilisateurs
des ventilateurs d'urgence
Oxylog 3000 et Oxylog 3000 plus**

Décembre 2016

**Oxylog 3000, Oxylog 3000 plus
Panne de la fonction de ventilation avec message d'erreur « Molette défaut. »**

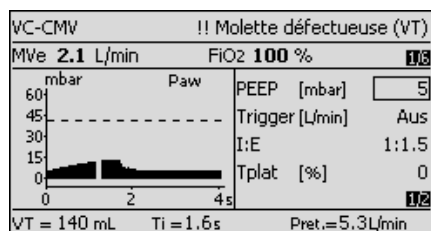
Nos investigations indiquent que la survenue de l'erreur est provoquée par une couche d'oxydation se formant dans le potentiomètre. Ces couches d'oxydation peuvent s'accumuler sur une longue période de temps si divers facteurs sont combinés. Par exemple, si les molettes sont rarement ou ne sont jamais tournées. Une solution validée consiste à tourner plusieurs fois les molettes pour éliminer la couche d'oxydation. Cette recommandation a été décrite dans la consigne de sécurité précédente.

À chaque fois qu'une situation « Molette défect.» se produira sur un appareil intégrant **le nouveau logiciel**, **l'appareil continuera à ventiler avec les derniers réglages valables**, affichera, par exemple en cas de molette défectueuse pour le volume courant, les valeurs pour le volume courant ainsi que l'alarme correspondante (voir l'image ci-dessous).

Toutefois, cette survenue particulière d'erreur a continué à être signalée sur le terrain après la publication de la consigne de sécurité. La solution consistant à tourner la molette est toujours considérée comme étant efficace. Néanmoins, Dräger a développé un nouveau logiciel visant à réduire l'impact de la survenue de cette erreur.

La version logicielle 1.06 sera désormais intégrée sur l'Oxylog 3000 plus, respectivement la version 1.23 sur l'Oxylog 3000.

Votre interlocuteur local DrägerService ou notre partenaire de maintenance vous contactera pour convenir d'un rendez-vous afin de procéder à la mise à jour du logiciel.
