22 décembre 2016

Avis important relatif à la sécurité (Field Safety Notice) pour les appareils de levage mobiles Carina

Appareils de levage mobiles Carina installés de manière incorrecte

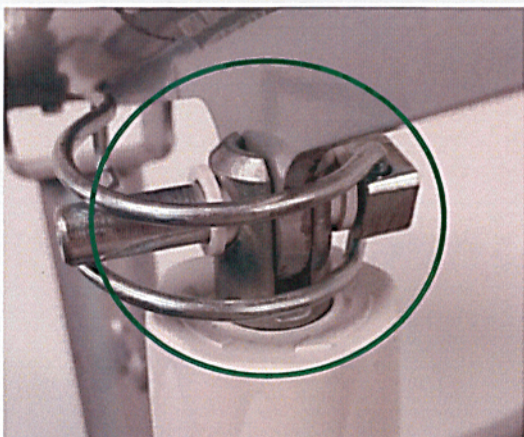
La figure 1 représente une connexion **bien installée** entre le **bras de levage** et le **dispositif de réglage**.

- Le support du dispositif de montage (voir figure 3) doit être placé dans l'espace situé entre les deux parties de l'œil de la tige de piston (voir figure 4).
- Le clip de la goupille doit être replié.

Figure 1. Support du dispositif de réglage et œil de la tige de piston bien positionnés.

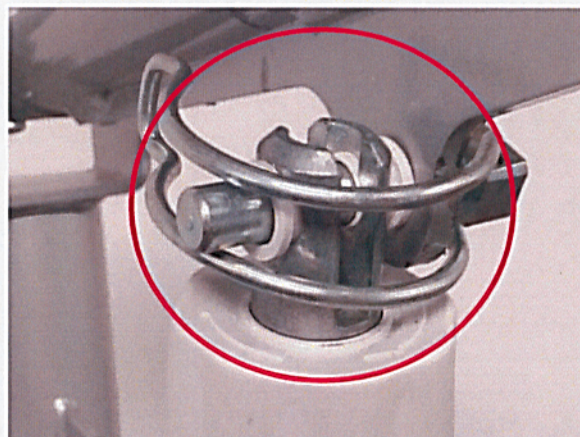
La figure 2 représente un exemple de connexion **mal installée** entre le **bras de levage** et le **dispositif de réglage**.

- Le support du dispositif de réglage se trouve sur le côté de l'œil de la tige de piston.
- Le support du dispositif de réglage et l'œil de la tige de piston **ne doivent pas** être placés de cette manière, car le bras de levage pourrait être séparé du dispositif de réglage et tomber.

Figure 2. Support du dispositif de réglage et œil de la tige de piston mal positionnés.
