URGENT – ACTION CORRECTIVE DE SECURITE

Référence GE Healthcare: FMI 32067

Objet: Table radiante Giraffe Bedded / table radiante Panda iRes : les panneaux latéraux de lit et les zones de verrou peuvent être fissurés, cassés ou endommagés.

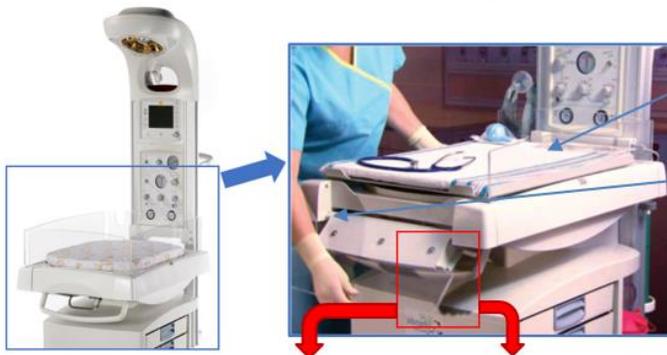
Figure 1A : panneaux latéraux du lit

Il a récemment été porté à l'attention de GE Healthcare que les panneaux latéraux de lit et les zones de verrou de la table radiante pouvaient se fissurer ou se casser en cas de déplacement de l'unité par le biais des panneaux latéraux de lit, plutôt que d'utiliser la poignée avant ou le levier de manœuvre. Si un nourrisson se heurte à un panneau latéral de lit dont le verrou est fissuré ou cassé, le panneau risque de se détacher et de tomber. Par conséquent, le nourrisson n'est plus protégé contre les chutes lorsqu'il se trouve sur la table radiante.

1) Vérifiez les panneaux latéraux du lit de la table radiante (voir Figure 1A ci-dessous), les zones de verrou ainsi que les zones qui relient le panneau au lit (voir Figure 1B ci-dessous) afin de détecter toute fissure ou tout endommagement en vous aidant de l'addenda joint dans ce courrier. **Si un élément des panneaux latéraux de lit ou des verrous est fissuré ou cassé (voir Figure 1C ci-dessous), cessez d'utiliser la table radiante.** Remplissez et renvoyez le formulaire de réponse ci-joint dans le Tableau 1-1 en précisant les composants qui doivent être remplacés. Si les panneaux latéraux du lit ou les verrous de la table radiante (voir la Figure 1D ci-dessous) ne présentent aucune fissure ni aucun endommagement, passez à l'instruction de sécurité 2.

GE Healthcare remplacera tous les panneaux latéraux de lit / verrous fissurés ou endommagés gratuitement. Remplissez et renvoyez le formulaire ci-joint intitulé « Réponse client » par courrier électronique à MIC.Recall@ge.com et un représentant GE vous contactera afin de procéder au remplacement.

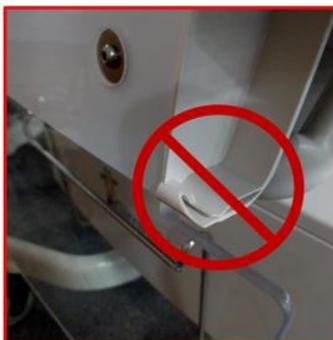
Figure 1C : verrou cassé

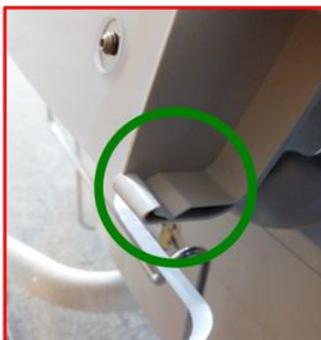
Figure 1D : verrou en état de fonctionnement
