Objet : note d'information importante de sécurité
Matériel concerné : tables radiantes Fabie – référence 4300
Services concernés : maternité ou bloc obstétrique

TABLE RADIANTE FABIE référence 4300
CONSIGNES D'UTILISATION ADDITIONNELLES

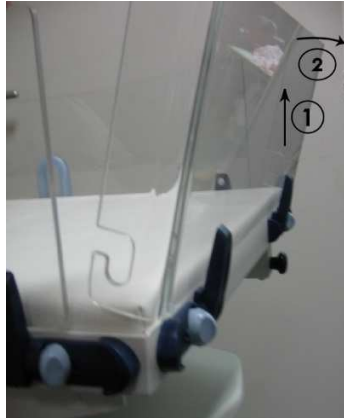
Pour rabattre les écrans, les tirer légèrement vers le haut (1) puis les faire basculer vers l'extérieur de l'appareil (2).

Ne jamais laisser l'enfant sans surveillance si les écrans sont rabattus ou démontés (risque de chute).

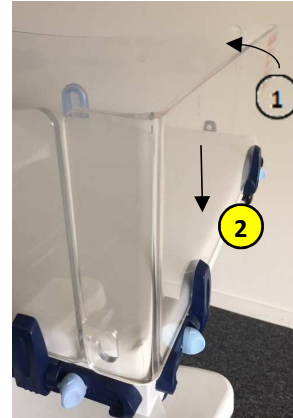
Pour refermer les écrans, effectuer le mouvement inverse, basculer l'écran vers l'intérieur de l'appareil (1) et assurez vous de sa descente pour son verrouillage (2)

Vérifier que les écrans sont correctement refermés avant de quitter l'enfant. S'assurer qu'aucun objet (champ, drap, ...) n'entrave leur verrouillage

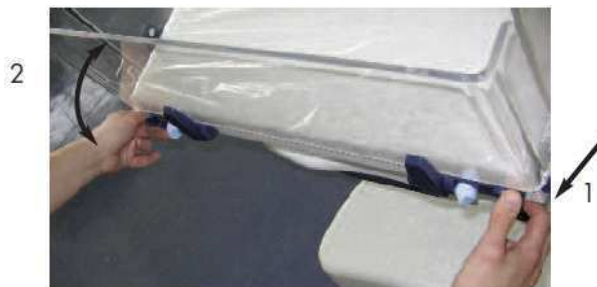
Le réglage du plateau en proclive ou déclive se fait en tenant la poignée du plateau avec la main gauche et en tirant avec l'autre le bouton manette situé sous le côté droit. Tirer sur la manette (1) et ajuster l'angle de proclive ou déclive sans forcer(2). Relâcher la manette pour boquer le plateau.

Le plateau doit pivoter sans forcer. Veiller à assurer un déverrouillage correct en tirant la manette. Si le plateau ne pivote pas sans effort en actionnant la manette ou ne se verrouille pas en la relâchant, isoler l'appareil et faire appel au service clients Médipréma.

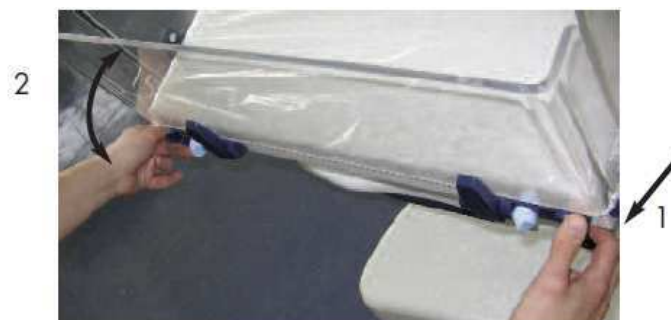
Le réglage du plateau en proclive ou déclive se fait en tenant la poignée du plateau avec la main gauche et en tirant avec l'autre le bouton manette situé sur le côté droit. Tirer sur la manette (1) et ajuster l'angle de proclive ou déclive sans forcer(2). Relâcher la manette pour boquer le plateau.

Le mouvement du plateau doit s'effectuer sans forcer et se verrouiller en relâchant la manette. Si le plateau ne pivote pas sans effort isoler l'appareil et faire appel à Médipréma SAV.

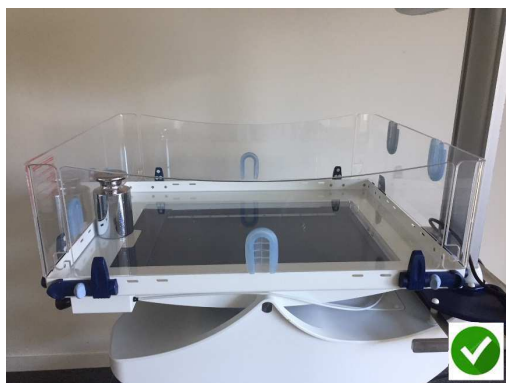
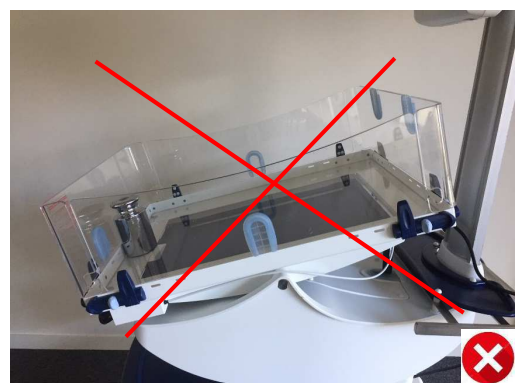
Poser une masse de 5 à 10 kg à l'avant du plateau et positionner le plateau à l'horizontale.
Laisser le plateau ainsi sous charge pendant une heure minimum
Vérifier le maintien du plateau à l'horizontale

Le plateau doit rester dans sa position initiale. Si un mouvement de mise en proclive est observé, isoler l'appareil et faire appel à Médipréma SAV
