## Objet : Détachement du support de coupole Volista

**Produits concernés : toutes les coupoles MAQUET Volista des modèles Access, StandOP, Triop et Quicklock, fabriquées jusqu'en décembre 2016**

<b>Destinataires :</b>	Correspondant Local de Matéiovigilance. ↳ Diffusion à réaliser pour information auprès : du Directeur de l'Établissement de Santé, du Service Biomédical, de tous les utilisateurs.
<b>Dispositifs médicaux concernés :</b>	<b>Coupoles pour Eclairages opératoires - Gammes MAQUET VOLISTA Access, StanOP, TRIOP et Quick Lock - fabriquées jusqu'en décembre 2016.</b>
<b>Objet :</b>	Détachement du support de coupole VOLISTA.

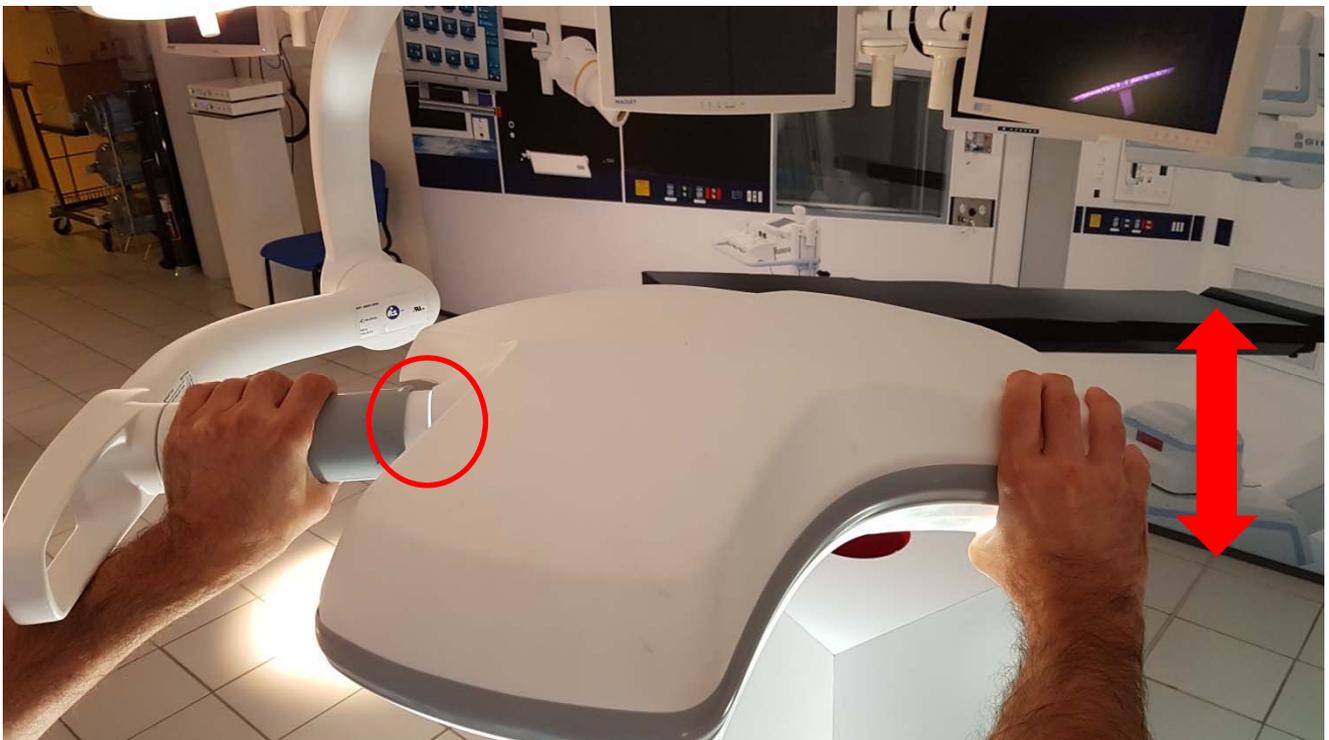
Tenez la coupole à deux mains (comme indiqué sur l'image ci-dessous), et regardez s'il y a un jeu en essayant de faire bouger la coupole vers le haut et vers le bas (comme indiqué par la flèche). S'il y a un jeu dans la coupole, c'est dans la zone qui figure dans le cercle rouge que vous le percevrez.

Si vous détectez un jeu dans la coupole, cessez d'utiliser le dispositif et informez immédiatement vos représentants Getinge locaux.

- Néanmoins, s'il n'y a pas de jeu dans la coupole, vous pouvez continuer à l'utiliser en toute sécurité.
