## NOTE DE SÉCURITÉ

**Nom commercial du produit concerné:** REANIBEX 300 y REANIBEX 500

**Identifiant FSCA:** RECALL 0118 R300-500

**Type d'action:** FSCA Action corrective de sécurité sur le marché

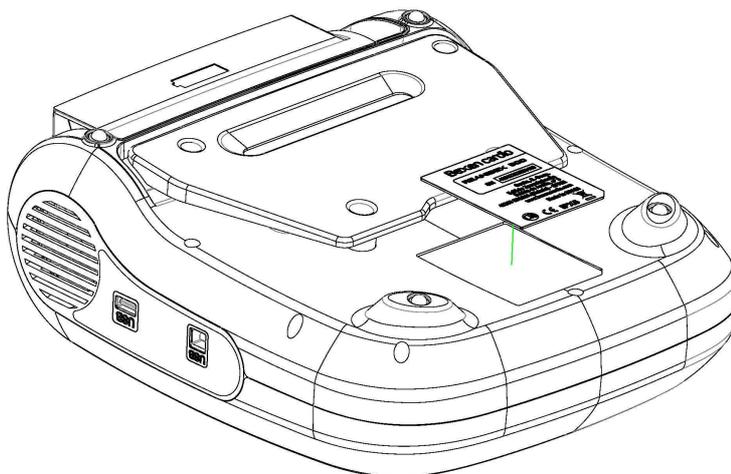
Le numéro de série est sur l'étiquette indiquée sur le dessin et est indiqué par le symbole "SN"
