**Avis de sécurité  
Bulletin Technique N° 020**

N° 020	Cible de clientèle Utilisateurs affectés	Date 07/10/2020	Nombre de pages 7
Produits affectés Défibrillateur/stimulateur cardiaque corpuls3SLIM	Numéros de série / Numéros de lot de 19850001 à 20850130	Logiciel / Micrologiciel -/-

Nous tenons par la présente à vous informer de mesures de sécurité à prendre pour le défibrillateur/stimulateur cardiaque corpuls3 SLIM portant un numéro de série allant de 19850001 à 20850130. Le présent avis de sécurité concerne un nombre limité de dispositifs corpuls3.

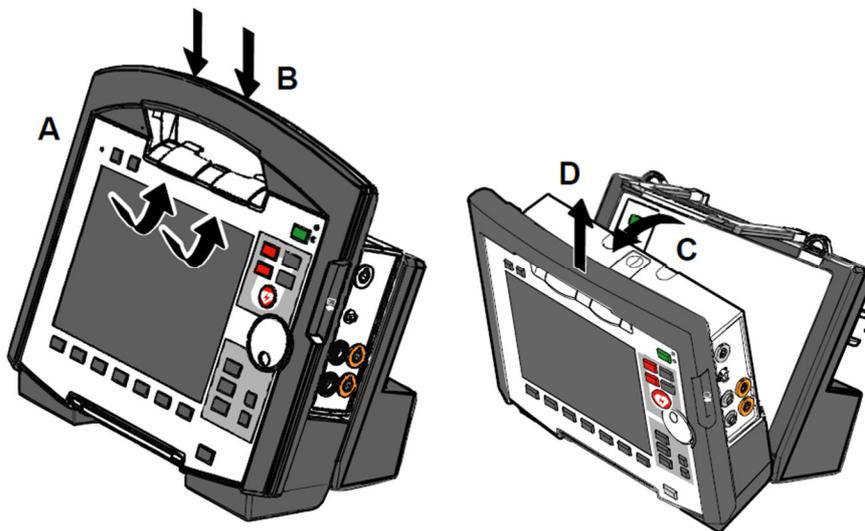
Figure 3 Déconnexion de l'unité moniteur du défibrillateur/stimulateur cardiaque (l'illustration peut différer)

1. Saisir l'unité moniteur par la poignée et tirer les deux fermetures rapides à l'avant vers le haut (pos. A), ou les appuyer vers le bas à l'arrière (pos. B).
2. Basculer l'unité moniteur vers l'avant (pos. C), et la retirer vers le haut (pos. D).

En cas de problèmes de connexion en mode compact (veuillez vous référer à la Figure 4 – numéro de référence 1) ou en mode modulaire partiel (veuillez vous référer à la Figure 4 – numéros de référence 2 et 3), déconnectez le dispositif comme indiqué à la Figure 3. Cette procédure permet d'établir une connexion radio stable entre les unités. Veuillez noter que l'établissement de la connexion peut prendre environ 10 s. L'état de connexion indique une connexion radio fonctionnelle par l'affichage d'un symbole d'onde stable (non clignotant).

Déconnexion de l'unité moniteur du défibrillateur/stimulateur cardiaque :

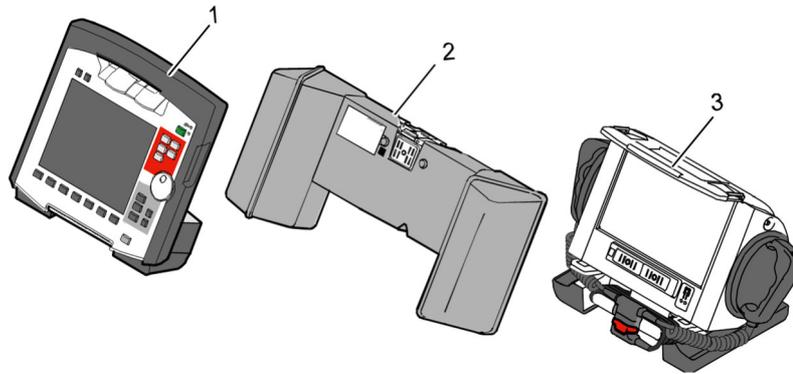
- Illustration de la combinaison de dispositif corpuls<sup>3</sup>

- 1 – Unité moniteur
- 2 – Boîtier patient
- 3 – Défibrillateur

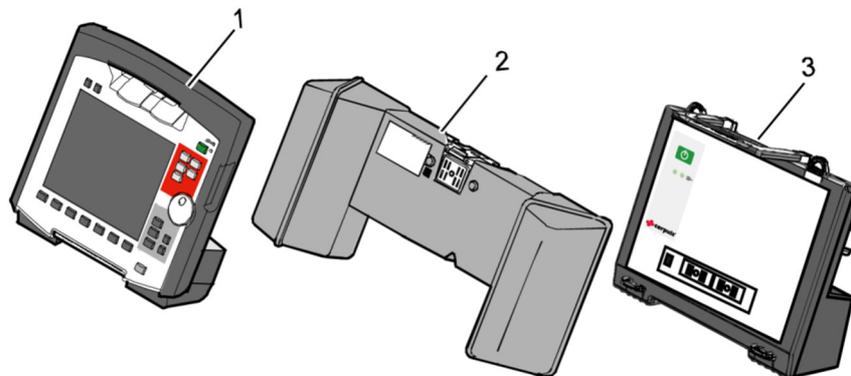
- Illustration de la combinaison du dispositif corpuls<sup>3</sup> avec le défibrillateur SLIM

- 1 – Unité moniteur
- 2 – Boîtier patient
- 3 – Défibrillateur SLIM
